Fallbeispiel

Spülstation

Problemloser Betrieb eingetaucht in Azeton

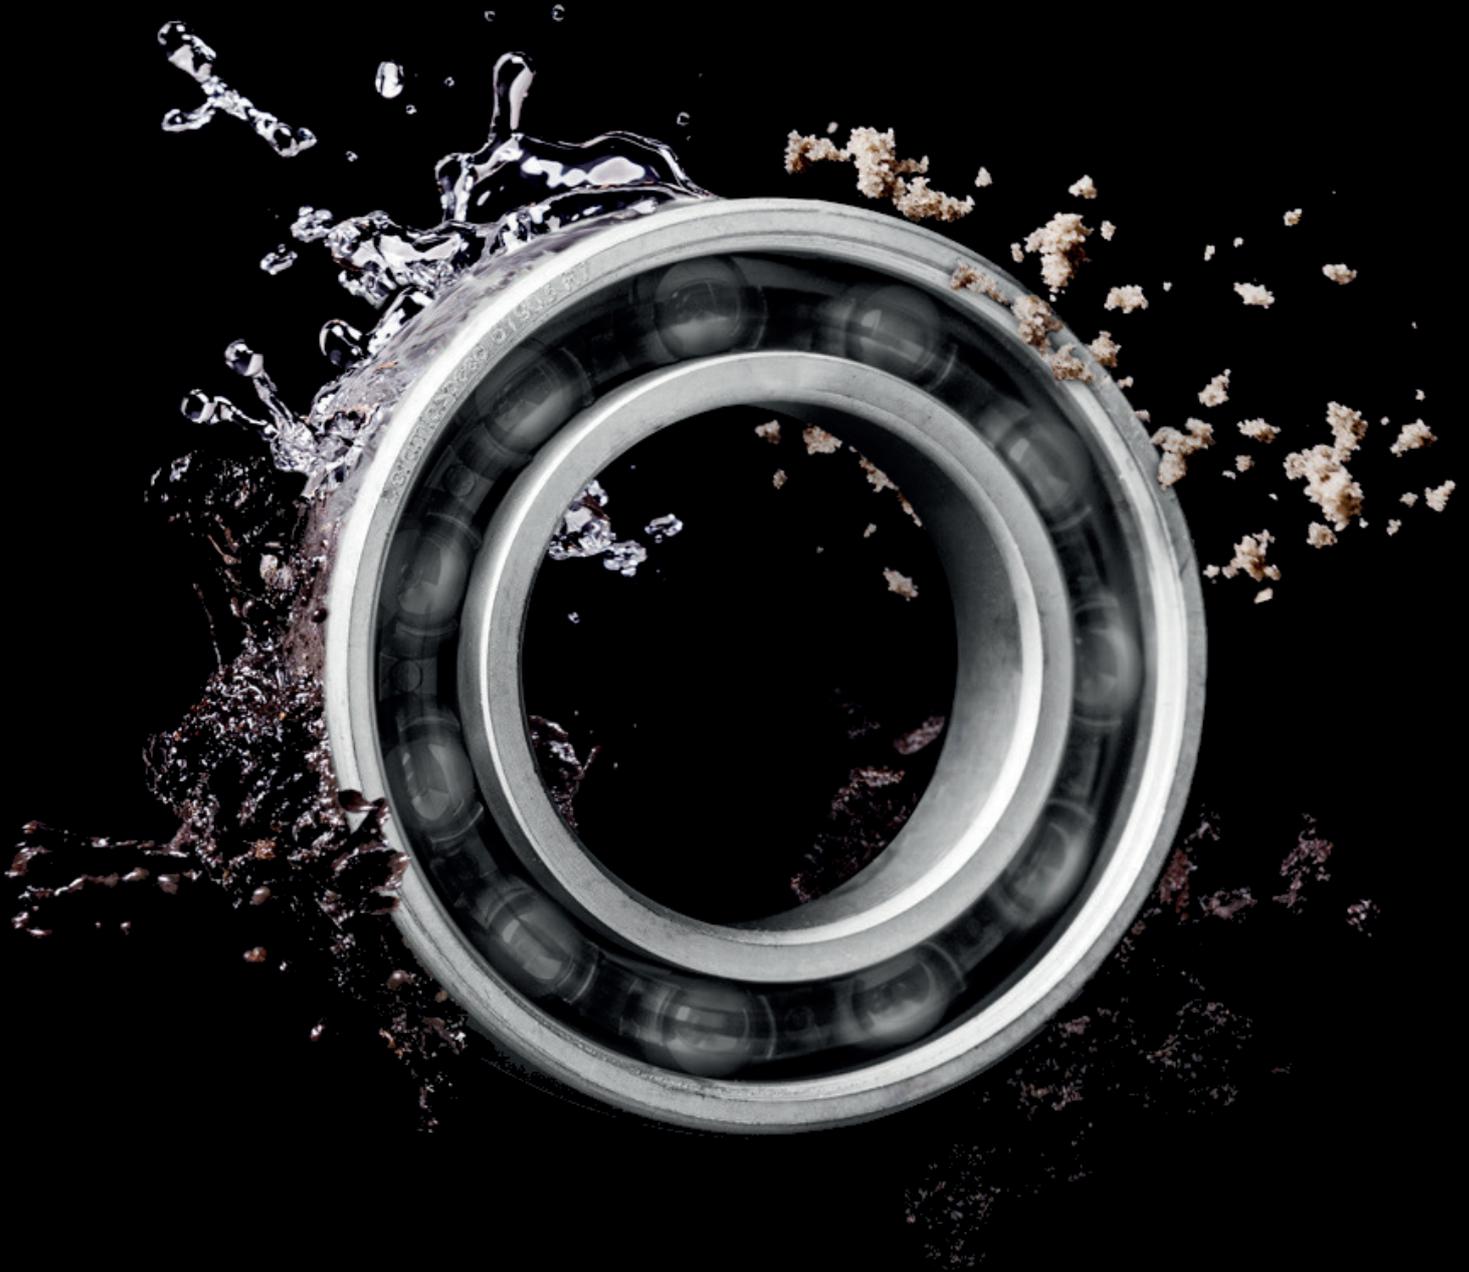
Diese Produktionslinie läuft rund um die Uhr und stellt Filtermembranen als Meterware her. Der letzte Schritt im Prozess ist ein Reinigungsabschnitt, in dem das Membrangewebe gründlich gespült wird, um eine lebensmitteltaugliche Sauberkeit zu erreichen.

Die Hälfte der in diesem Abschnitt installierten Lager laufen eingetaucht in eine Wasser-Azeton-Lösung, die nur als direkt zerstörerische Umgebung für jede Lagerinstallation beschrieben werden kann. Die Lagerlebensdauer der standardmäßigen Stahlkugellager in dieser Anwendung war daher sehr kurz - meist unter zwei Stunden. Dies hatte eine enorme Auswirkung auf die Instandhaltungskosten einhergehend mit Produktionsausfällen.

Durch den Austausch der standardmäßig verwendeten Stahlkugellager durch CeramicSpeed SLT Lager konnte unser Kunde eine wesentlich längere Lebensdauer erreichen und dabei gleichzeitig die Instandhaltungskosten erheblich reduzieren.

Die CeramicSpeed SLT Lager laufen jetzt bereits 8 Monate eingetaucht in Azeton ohne irgendwelche Probleme.

Bei CeramicSpeed SLT handelt es sich um eine mit Schmieröl gesättigte Polymermatrix. Die Matrix hält das Öl auch unter sehr rauen Bedingungen auf den Funktionsoberflächen des Lagers, und sie verhindert gleichzeitig das Eindringen von Feuchtigkeit und Fremdpartikeln in das Lager.
